ALMA MATER STUDIORUM – UNIVERSITA' DI BOLOGNA
CAMPUS DI CESENA
SCUOLA DI INGEGNERIA E ARCHITETTURA
CORSO DI LAUREA MAGISTRALE A CICLO UNICO IN ARCHITETTURA

Palazzo Cattoli a Montiano: il "costo" del progetto

Tesi in
Progetto, Storia E Restauro

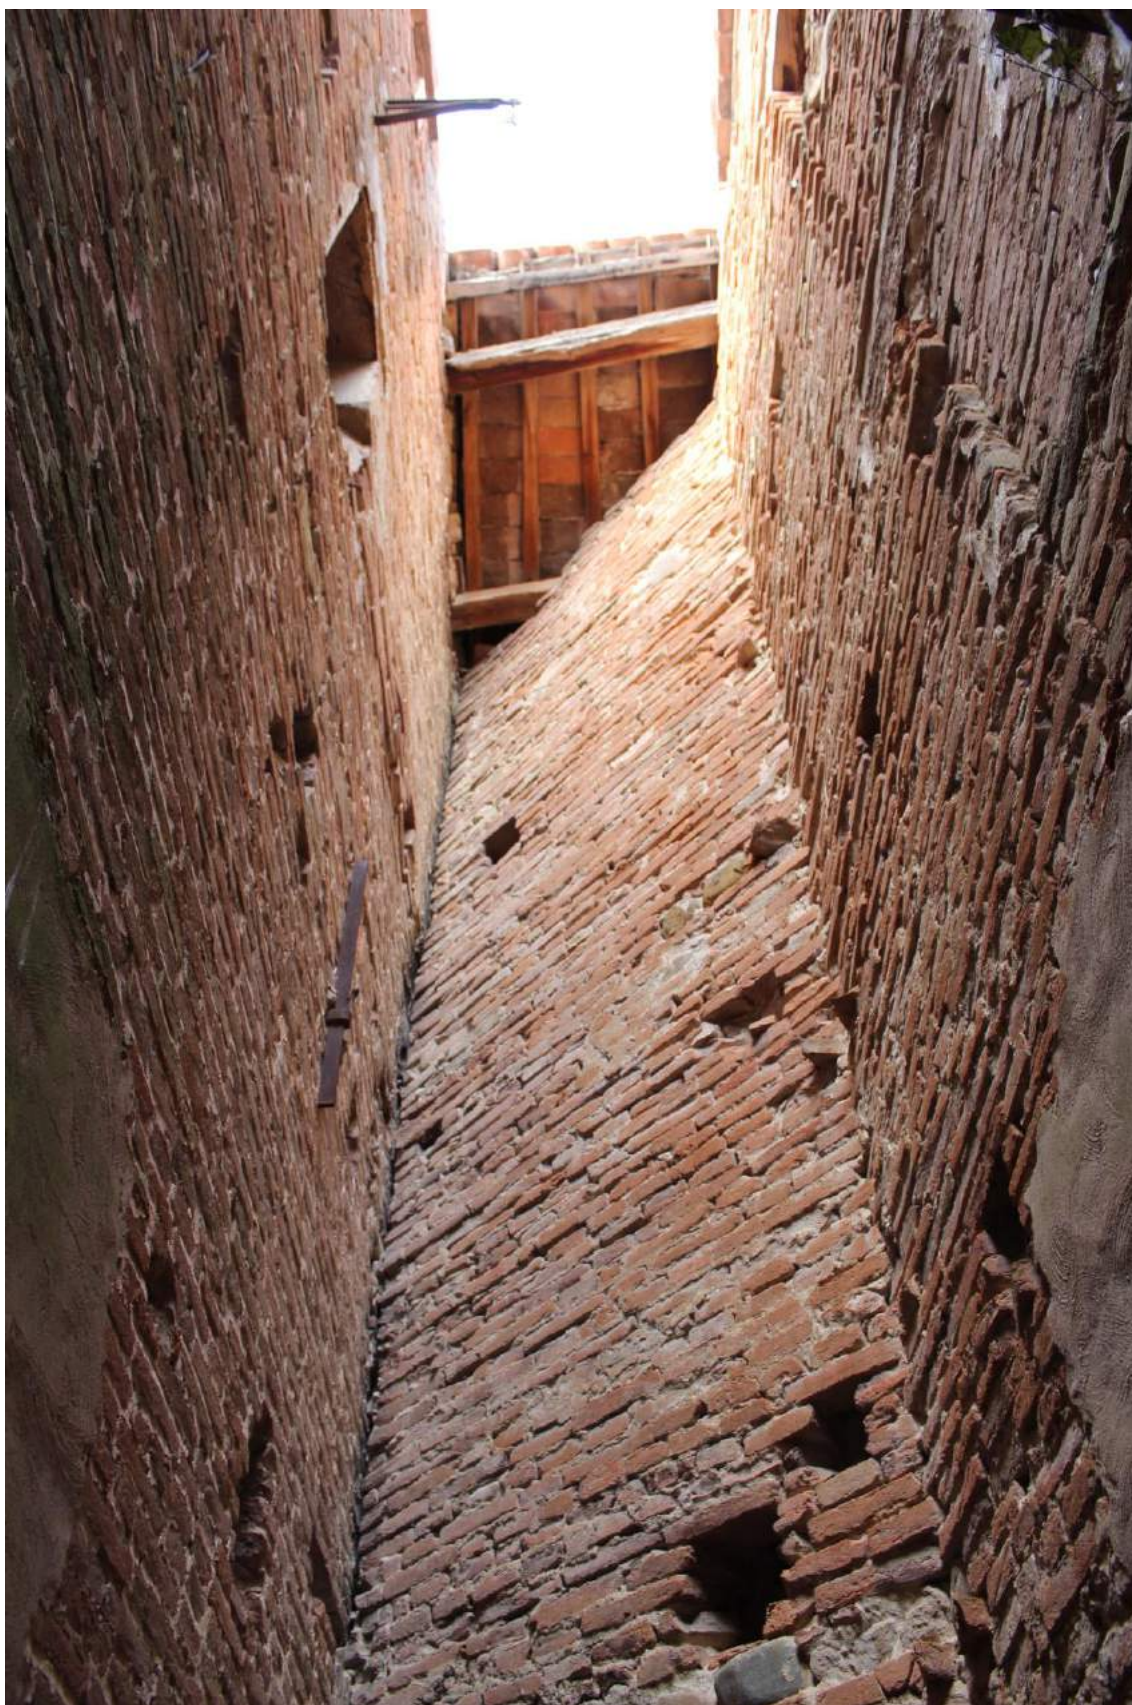
Fig. 8 - Punto di cerniera tra le due ali rimasto insoluto

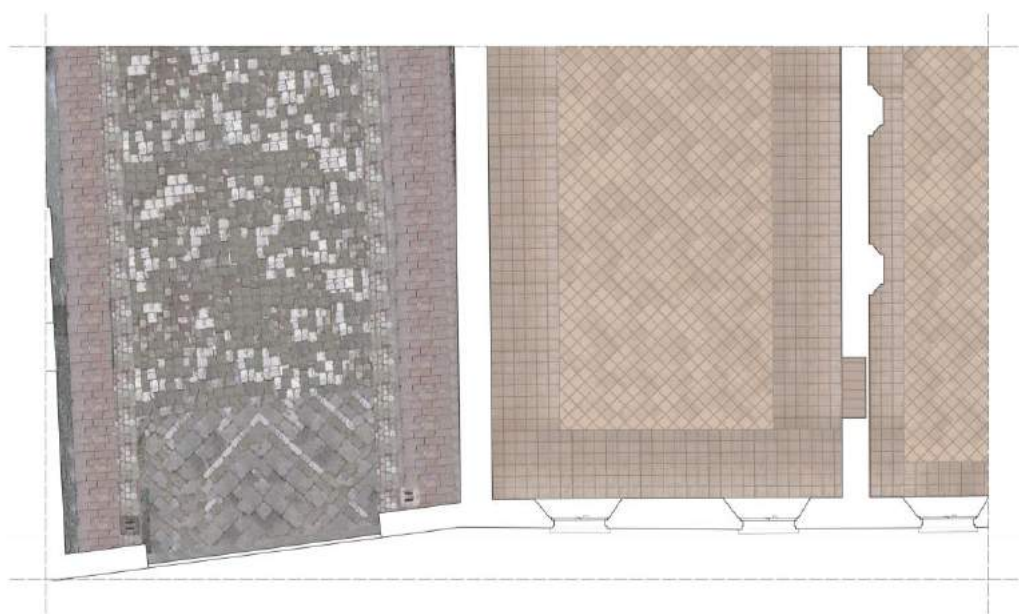
La pavimentazione esterna, composta da ciottoli di pietra, è ricoperta da vegetazione infestante. La microvegetazione potrà essere eliminata tramite rimozione meccanica con l'utilizzo di spazzole rigide e spatole, mentre gli organismi macrovegetali verranno rimossi tramite l'uso di erbicidi specifici per irrigazione.

Fig. 40 - Intervento di pulitura e consolidamento delle pavimentazioni
